giugno 2017

STUDIO DI GEOLOGIA  
*dott. Paolo Passardi*  
Via Milano, 58 - 38122 Trento  
Telefono e Fax 0461/261109  
C.F. PSSPLA61M28L378V P. IVA 01438490227

**STUDIO DI COMPATIBILITA' RIFERITO ALLA VARIANTE 2017 RELATIVA ALLA P.ED. 886 IN LOCALITA' FERRI (CENSIMENTO PATRIMONIO EDILIZIO MONTANO N. EDIFICIO 236) AL PIANO REGOLATORE GENERALE DEL COMUNE DI TIONE DI TRENTO in relazione alla D.G.P. n. 627 /2010 "Misure di semplificazione a modificazione e integrazione della deliberazione della Giunta provinciale n. 1387" di data 30 maggio 2008**

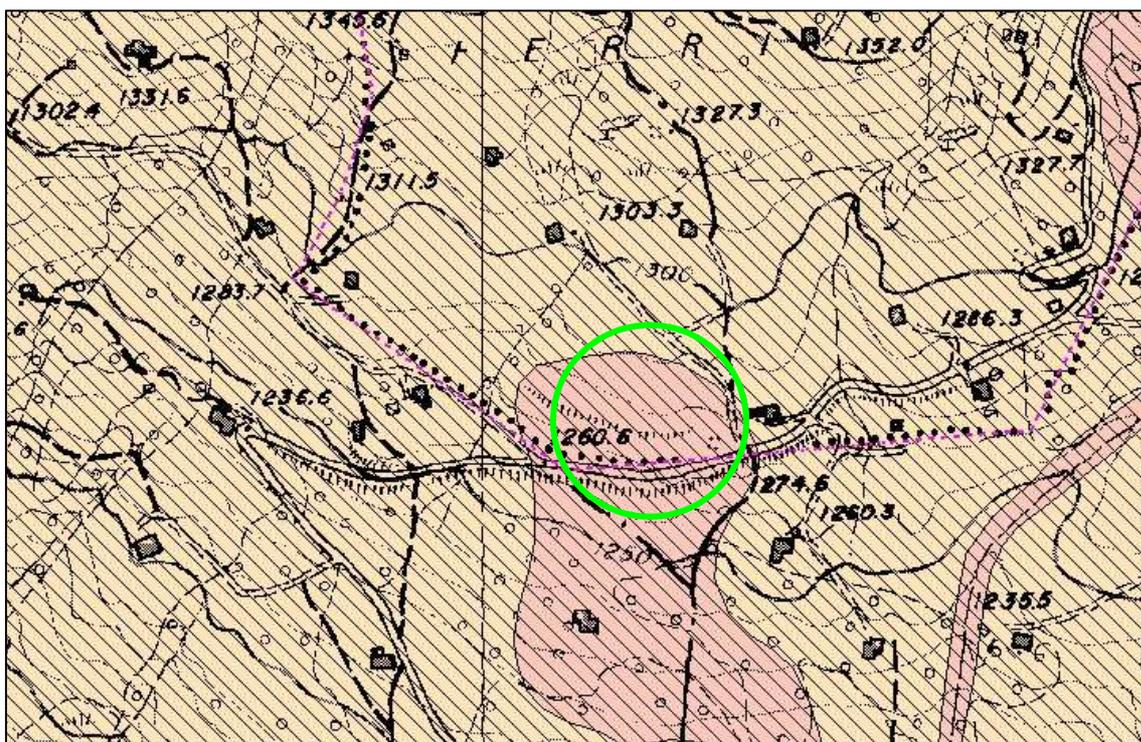
## CARTA DI SINTESI GEOLOGICA

L'area in esame è situata nel territorio comunale di Tione e come tale sottoposte alle NORME DI ATTUAZIONE della Variante al P.U.P., di cui la "carta di sintesi geologica" costituisce parte integrante; in essa l'area è ubicata nella classe "AREE DI CONTROLLO GEOLOGICO, IDROLOGICO E VALANGHIVO – area critica recuperabile".

Le Norme di Attuazione indicano che l' "area di controllo geologico" è un'area in cui gli aspetti litologici, morfologici ed idrogeologici richiedono l'esecuzione di indagini e studi geologici e geotecnici approfonditi per ogni tipo di intervento, estesi alla loro possibile area di influenza. In essa sono ammessi interventi di trasformazione urbanistica ed edificatori, subordinati all'esecuzione di una perizia geologico-geotecnica la quale,.... omissis..., escluda che l'alterazione dell'assetto attuale sia fonte di pericolo o di danno ed in essa le "aree critiche recuperabili" sono aree che, pur interessate da dissesti in atto o potenziali (frane in atto o potenziali, sprofondamenti, valanghe, alluvioni, ecc.) possono essere recuperate con adeguati interventi sistematori.

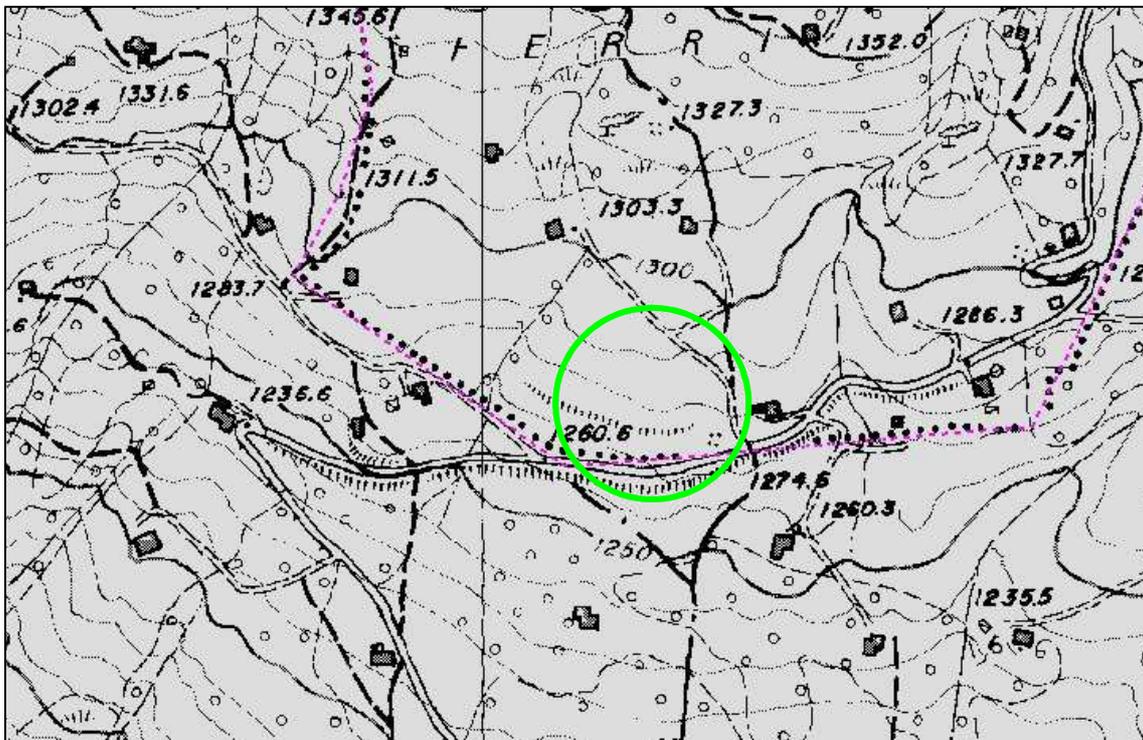
Estratto dalla carta delle zone valanghiva

Osservando gli estratti cartografici sopra riportati si nota che la zona oggetto della variante si colloca in un'area prativa esterno a nuclei abitati, che si sviluppa in continuità con le zone circostanti, posizionate in simili condizioni morfologiche e geologiche.

- a) non è riconducibile fenomeni valanghivi, non evidenziati in questa zona;
- b) non è riportabile ai rapporti con alcun corso d'acqua, linee di deflusso od impluvi che possano convogliare sul sito importanti quantitativi d'acqua, in quanto non se ne riscontrano nell'area ed in quelle immediatamente adiacenti;
- c) non è dovuta a fenomeni di morfogenesi accentuata, in quanto nell'area e nelle zone immediatamente circostanti non si localizzano dissesti idrogeologici significativi;
- d) è quindi riconducibile a ipotetici problemi di stabilità del versante, probabilmente legati a situazione di imbibizione (moie) presenti più a valle, in relazione alla conformazione dell'area penalizzata.

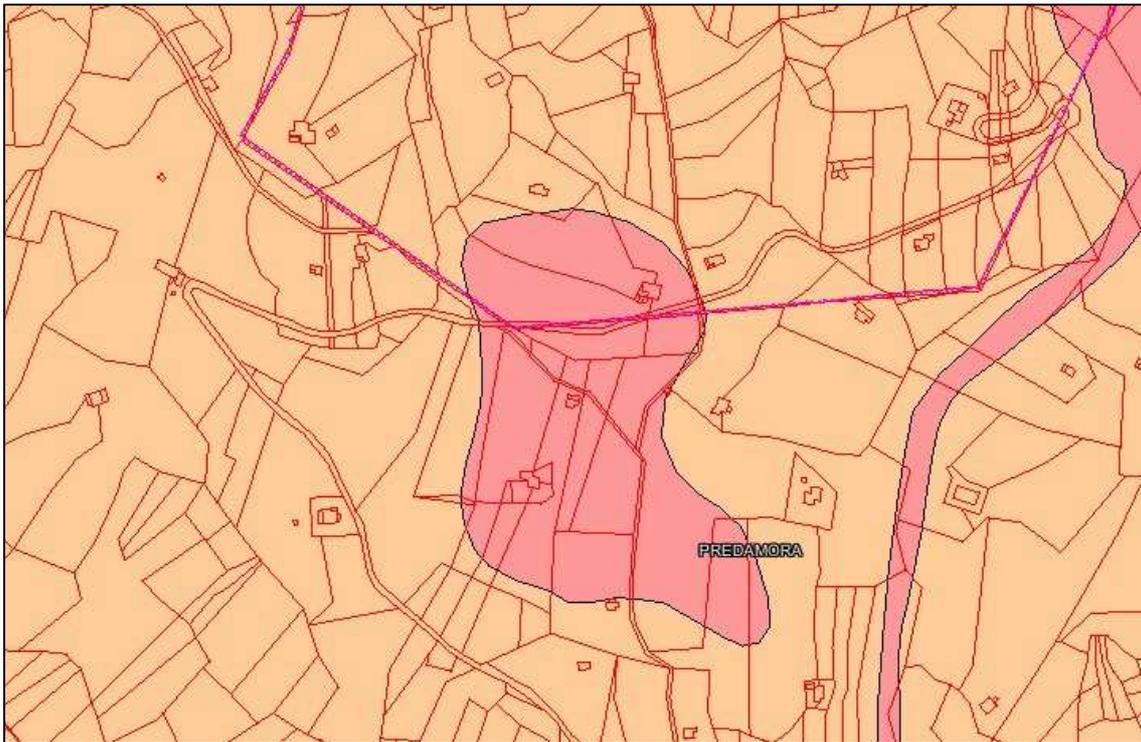
Come è possibile osservare negli estratti cartografici in questa pagina ed in quella precedente, la zona della variante proposta è compresa tra quelle classificate “area a rischio idrogeologico moderato R1” nel Piano Generale di Utilizzo delle Acque Pubbliche, che prevede:

Estratto dalla carta della pericolosità del PGUAP; gli interventi interesseranno l'area a moderata pericolosità geologica

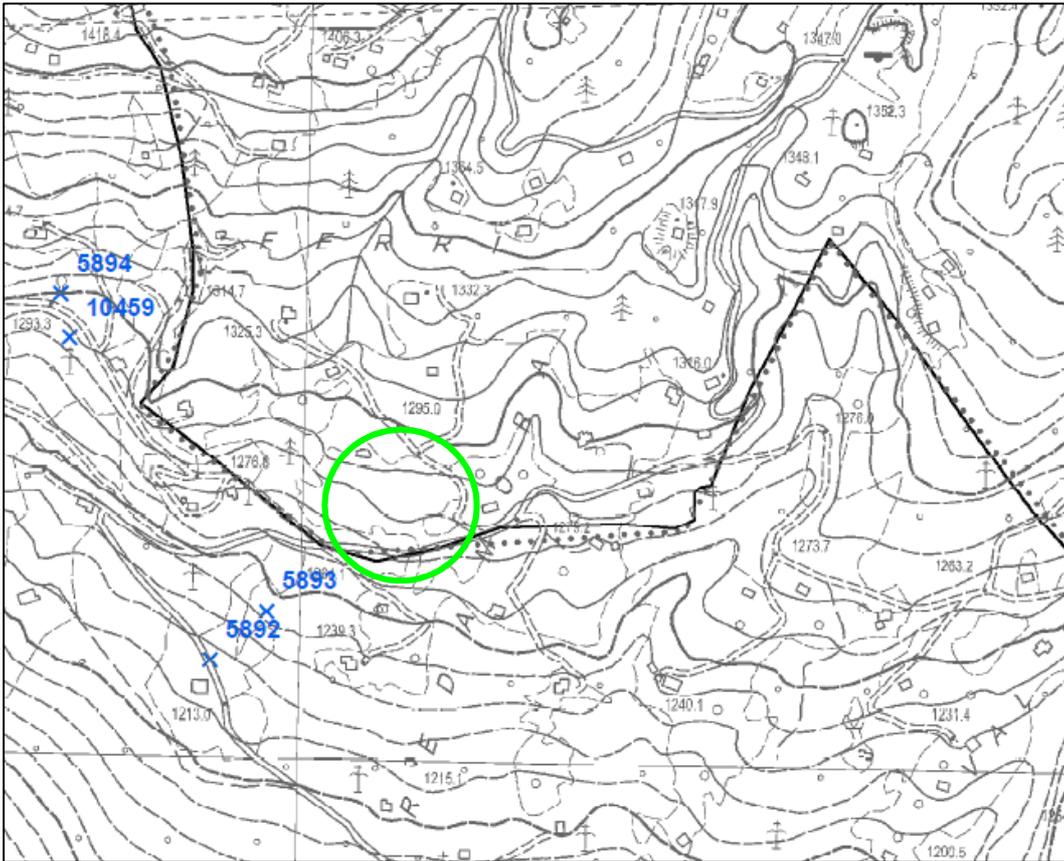
Come è possibile osservare nell'estratto seguente, tratto dalla CARTA DELLE RISORSE IDRICHE della PAT, la zona è esterna ad aree di tutela, rispetto e protezione idrogeologica.

**In ragione del tipo e dell'entità dell'intervento e delle opere ad esso relative non si ritiene che la realizzazione della variazione urbanistica possa interferire in modo significativo con la situazione idrogeologica locale.**

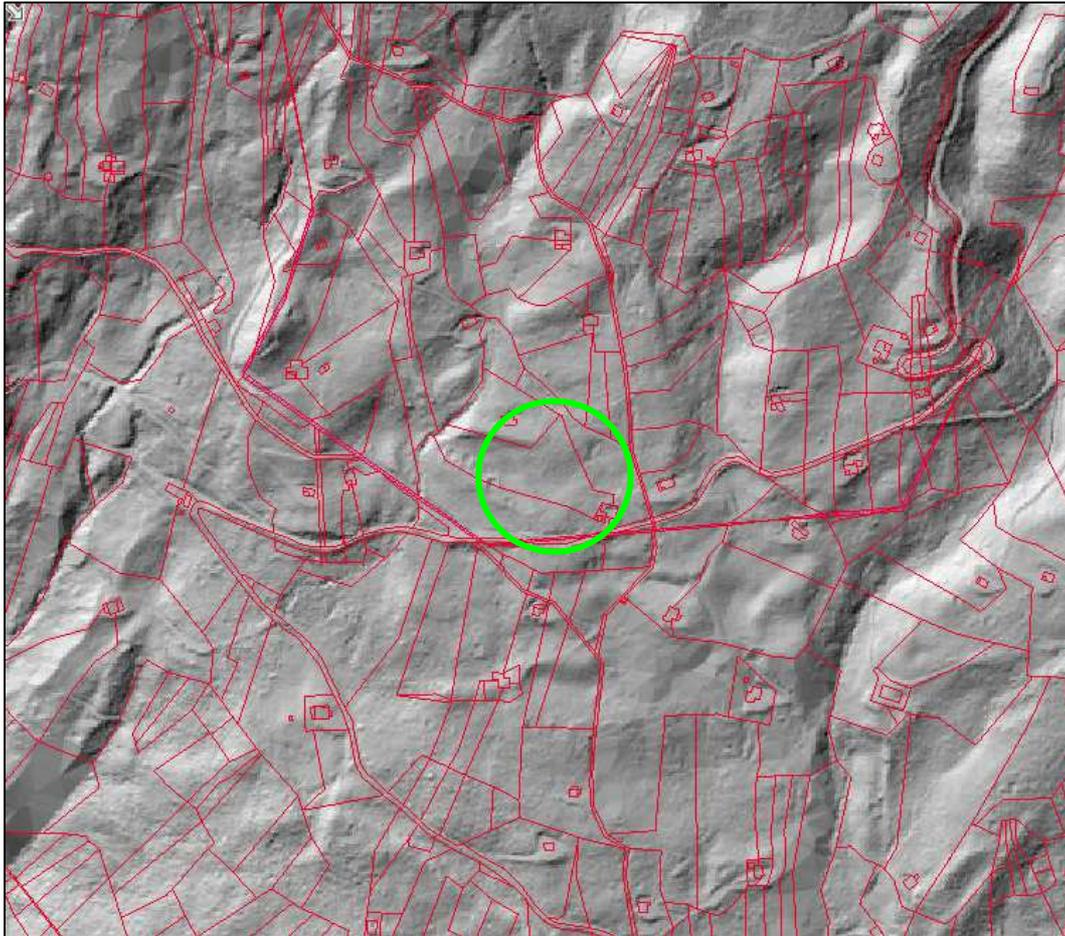
**Nel sito in esame non si localizzano manifestazioni morfogenetiche accentuate;** la costruzione si pone su una superficie di terrazzo scarsamente acclive; a valle di essa il terreno digrada verso l'incisione del torrente Arnò, il cui alveo è posto a distanza ed in posizione altimetricamente molto inferiore a quella dell'intervento.

Anche le immagini riportate in questa pagina ed in quella seguente, tratte dalla cartografia LIDAR della PAT, non evidenziano la presenza nell'area in esame di fenomeni morfogenetici accentuati.

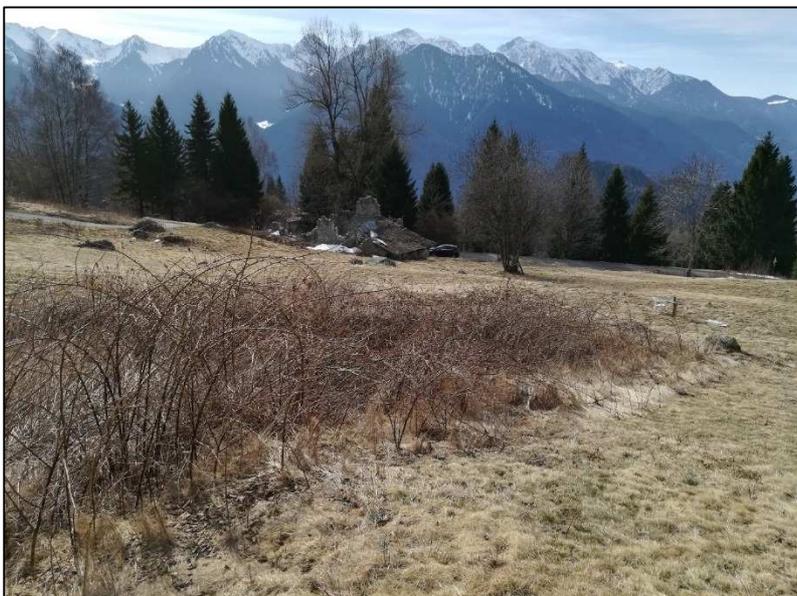
A destra: in secondo piano i ruderi della costruzione di cui si propone la riedificazione in area dislocata. In primo piano l'unica zona non prativa, allungata da monte verso valle, che tuttavia appare il sito in cui sono stati depositi i blocchi e sassi recuperati nelle vicine aree prative per favorire il pascolo

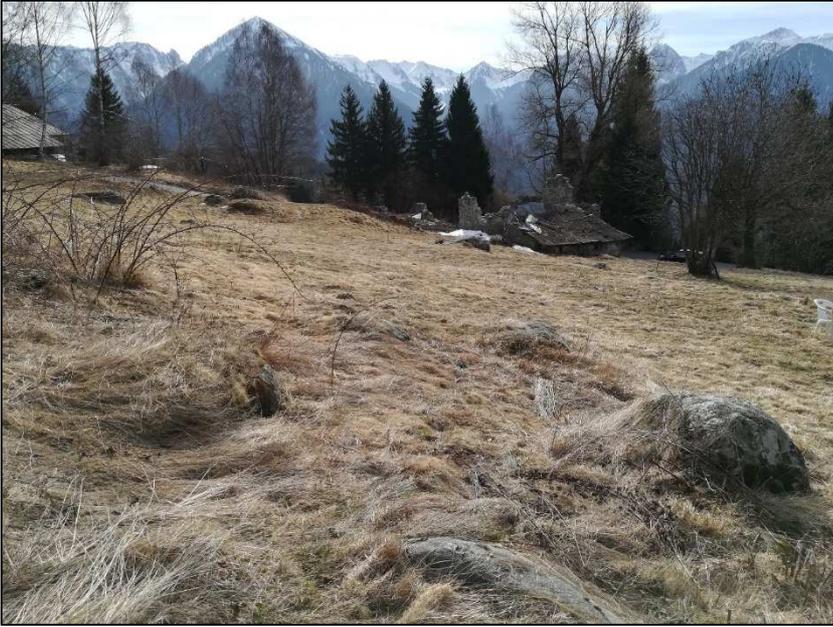
Sopra: la p.ed. 886 vista da ovest: in primo piano il masso subarrotondato (origine glaciale) che si nota anche nella foto a destra e che chiude la zona non mantenuta a prato.

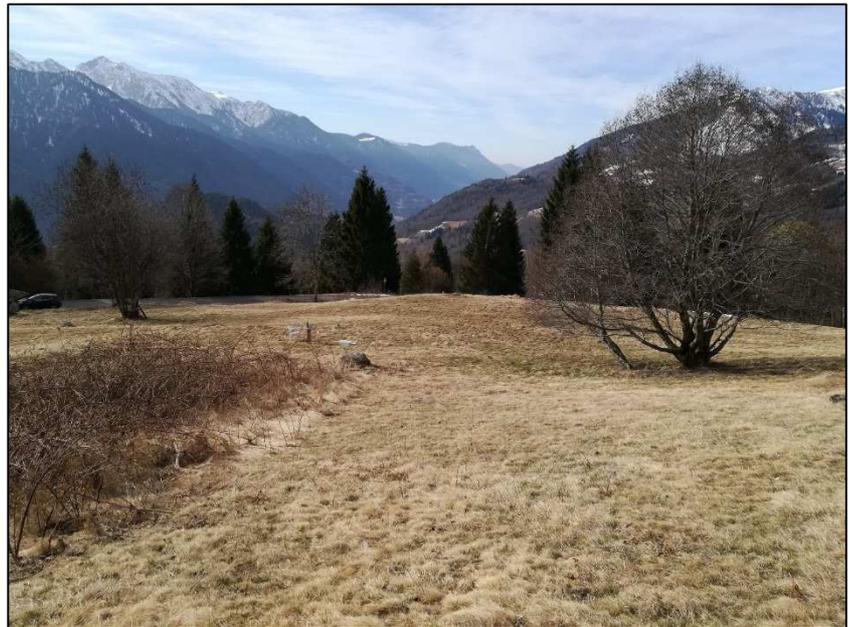
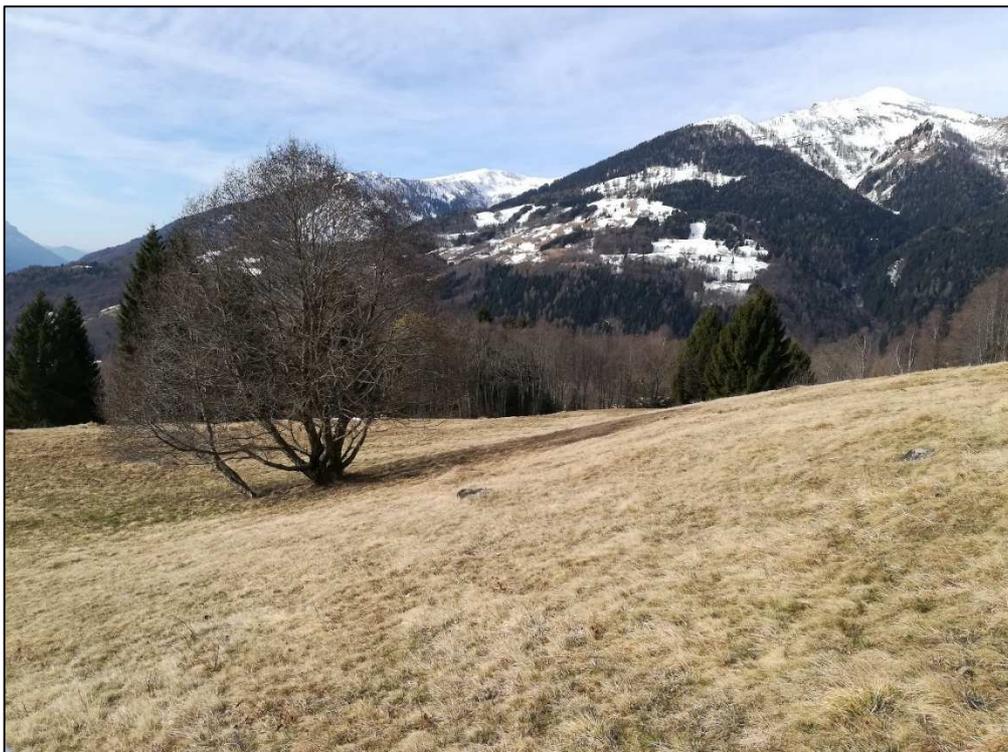
A destra: panoramica della zona di terrazzo; l'area in cui si collocherebbe il nuovo edificio è a destra.

Sotto: la zona partiva leggermente digradante verso sud ove si collocherebbe il manufatto.

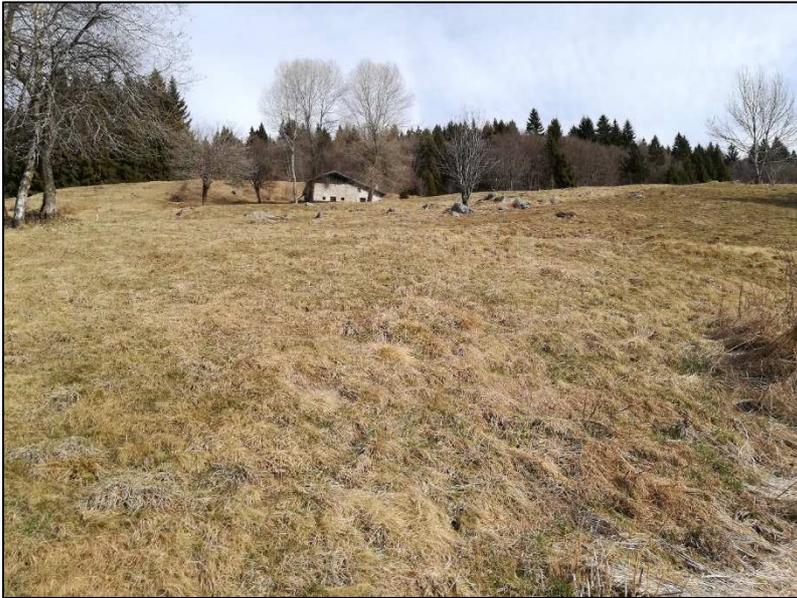
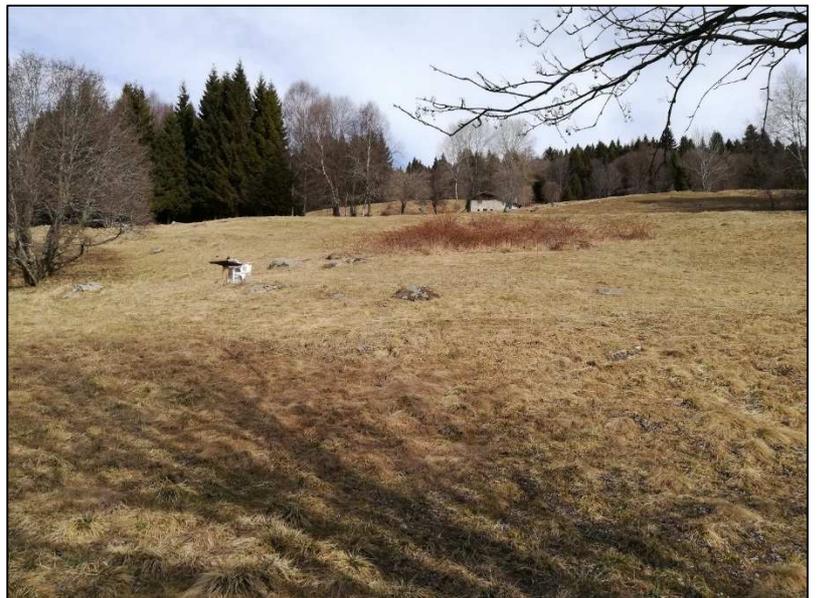
Sopra ed a destra: l'ampia estensione prativa si sviluppa verso monte con regolarità, senza accidenti o deformazioni del versante. La superficie è osservabile fino al crinale e non presenta pareti rocciose o scarpate.

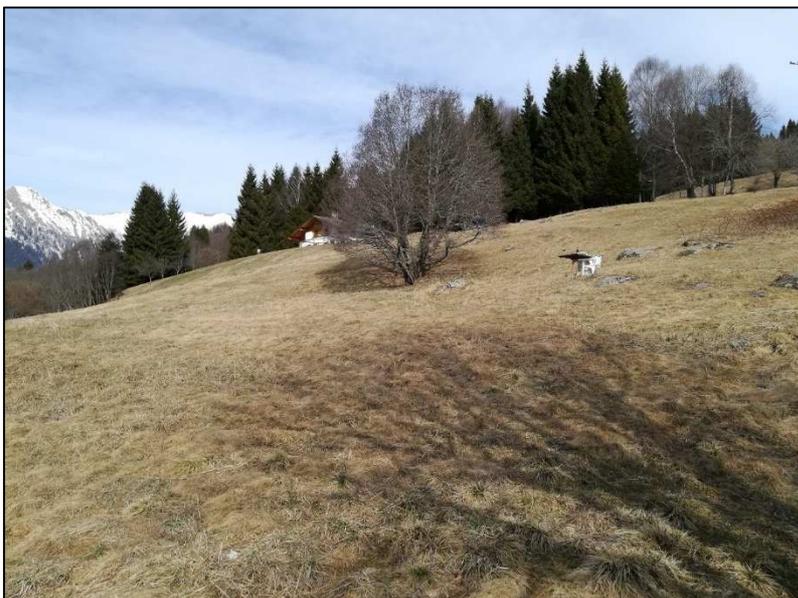
Sotto: l'area oggetto delle variante vista da est (dall'attuale p.ed. 886); si noti l'estrema regolarità della superficie e la presenza della costruzione, di recente edificazione, a valle della quale si disporrà la nuova costruzione.

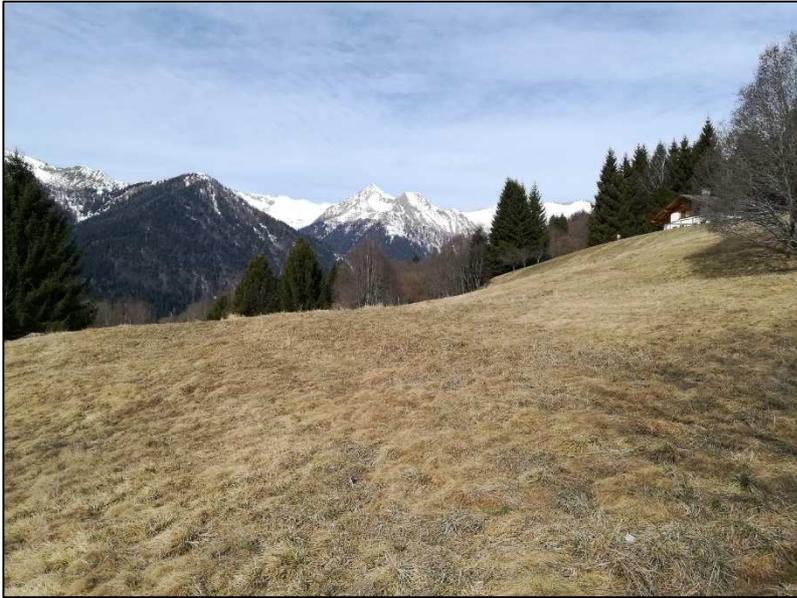
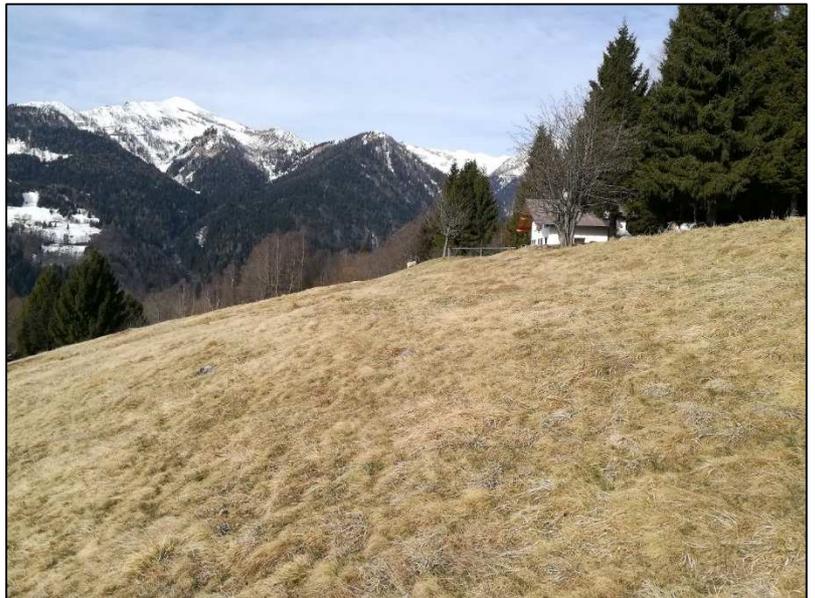
Sopra ed a destra: l'area prativa qui raffigurata corrisponde al sito per cui si chiede la Variante. Non si riscontrano segni di imbibizione particolare, contropendenze, irregolarità della superficie.

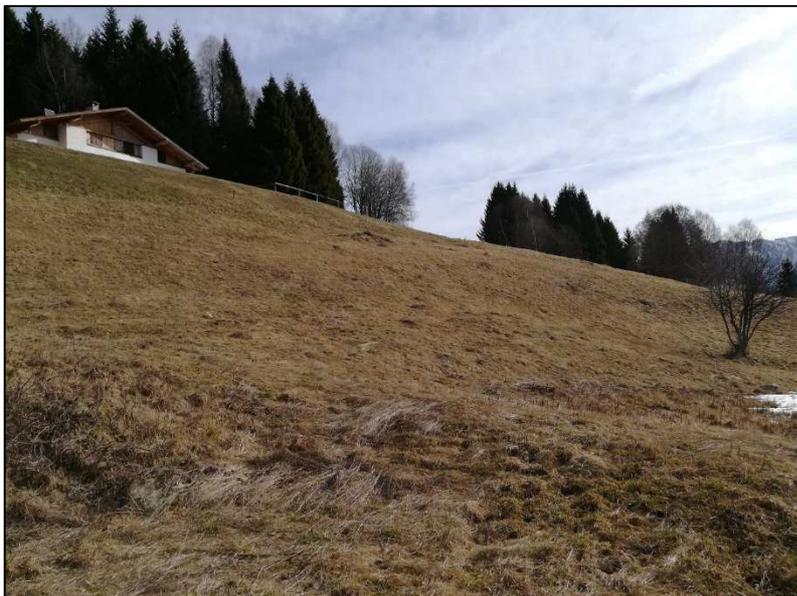
Sotto: la medesima zona vista da ovest e dal basso. La zona in esame si pone in basso a destra nella fotografia.

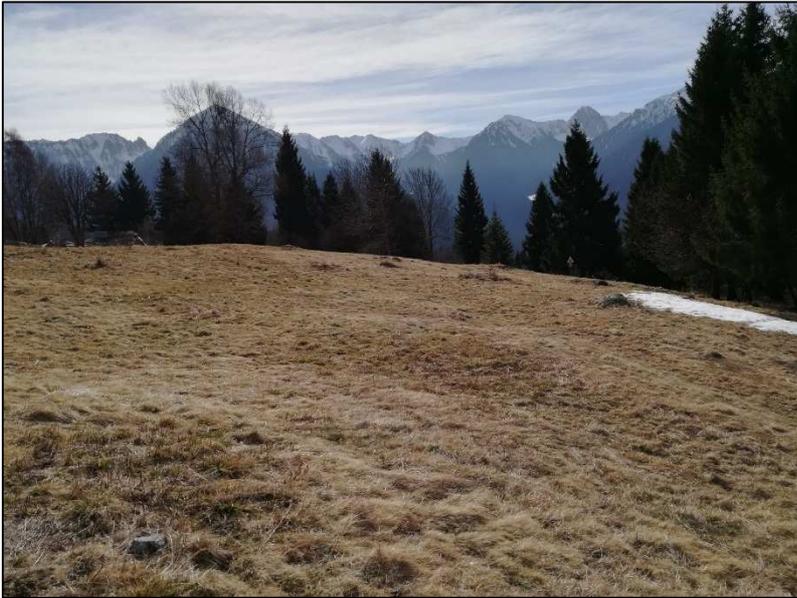
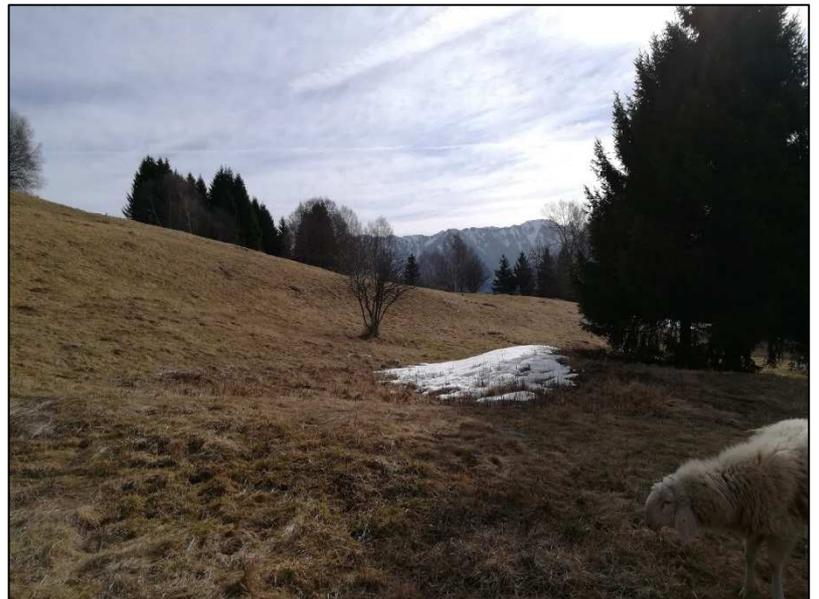
Sopra ed a destra: panoramiche del margine del terrazzo sottostante la zona oggetto della variante viste da ovest. Anche in questo caso non si localizzano elementi macroscopici che possano ricondurre a fenomeni di deformazione o dissesto idrogeologico.

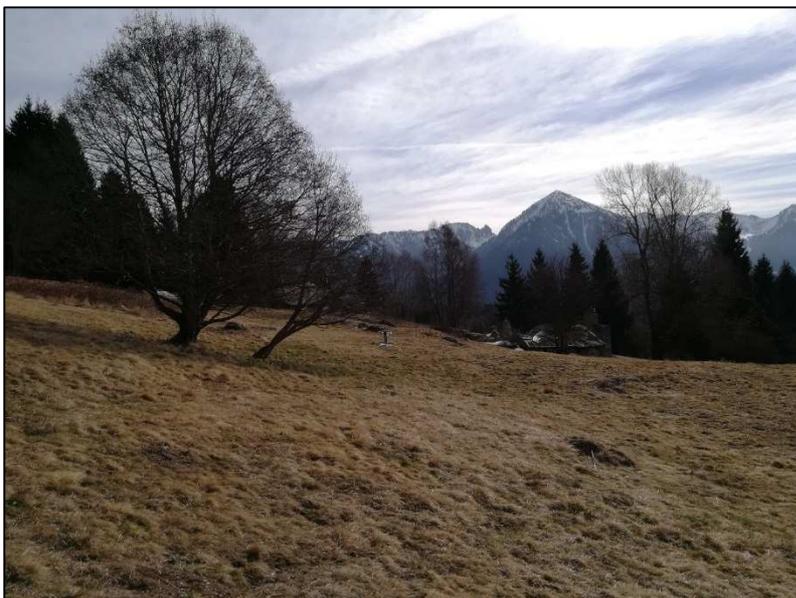
Sotto: l'area della variante con sullo sfondo l'attuale p.ed. 886. La superficie si estende con regolarità, priva di accidenti e con acclività molto modesta.

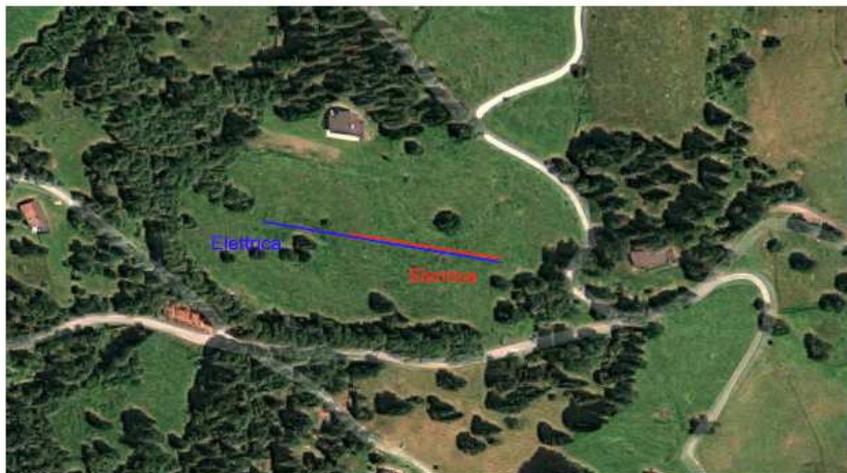
Ubicazione indagini

Nella zona destinata all'intervento è stata predisposta una campagna a mezzo prospezioni geofisiche (maggio 2017) che ha previsto "...omissis... di effettuare lungo un allineamento comune una indagine elettricotomografica associata ad una sismica  $V_p$  a rifrazione e  $V_s$  in onde di superficie ...omissis..."; la disposizione è riportata nelle immagini di seguito:

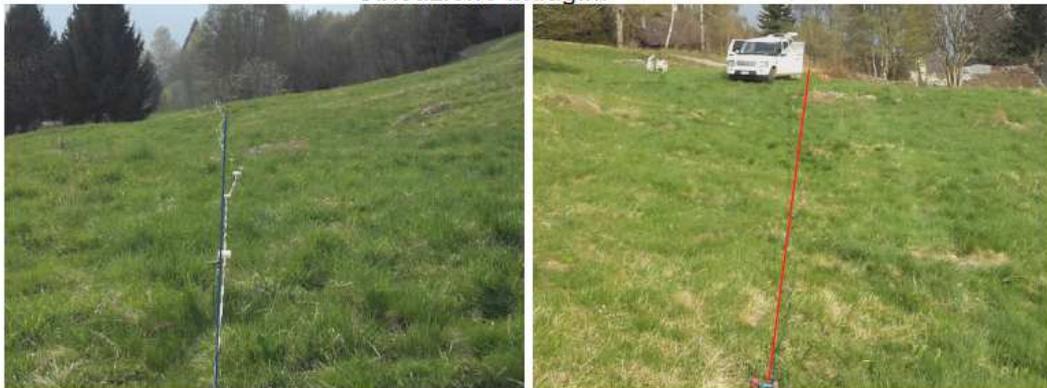
Immagini della fase di acquisizione dati

I risultati conclusivi sono così riassunti: "...omissis... L'area di lavoro si presenta prativa a media inclinazione e dalla superficie emergono porzioni di grossi blocchi incastonati nel terreno. Le resistenze di contatto degli elettrodi si presentano medioelevate ad indice della forte aerazione del primo sottosuolo.

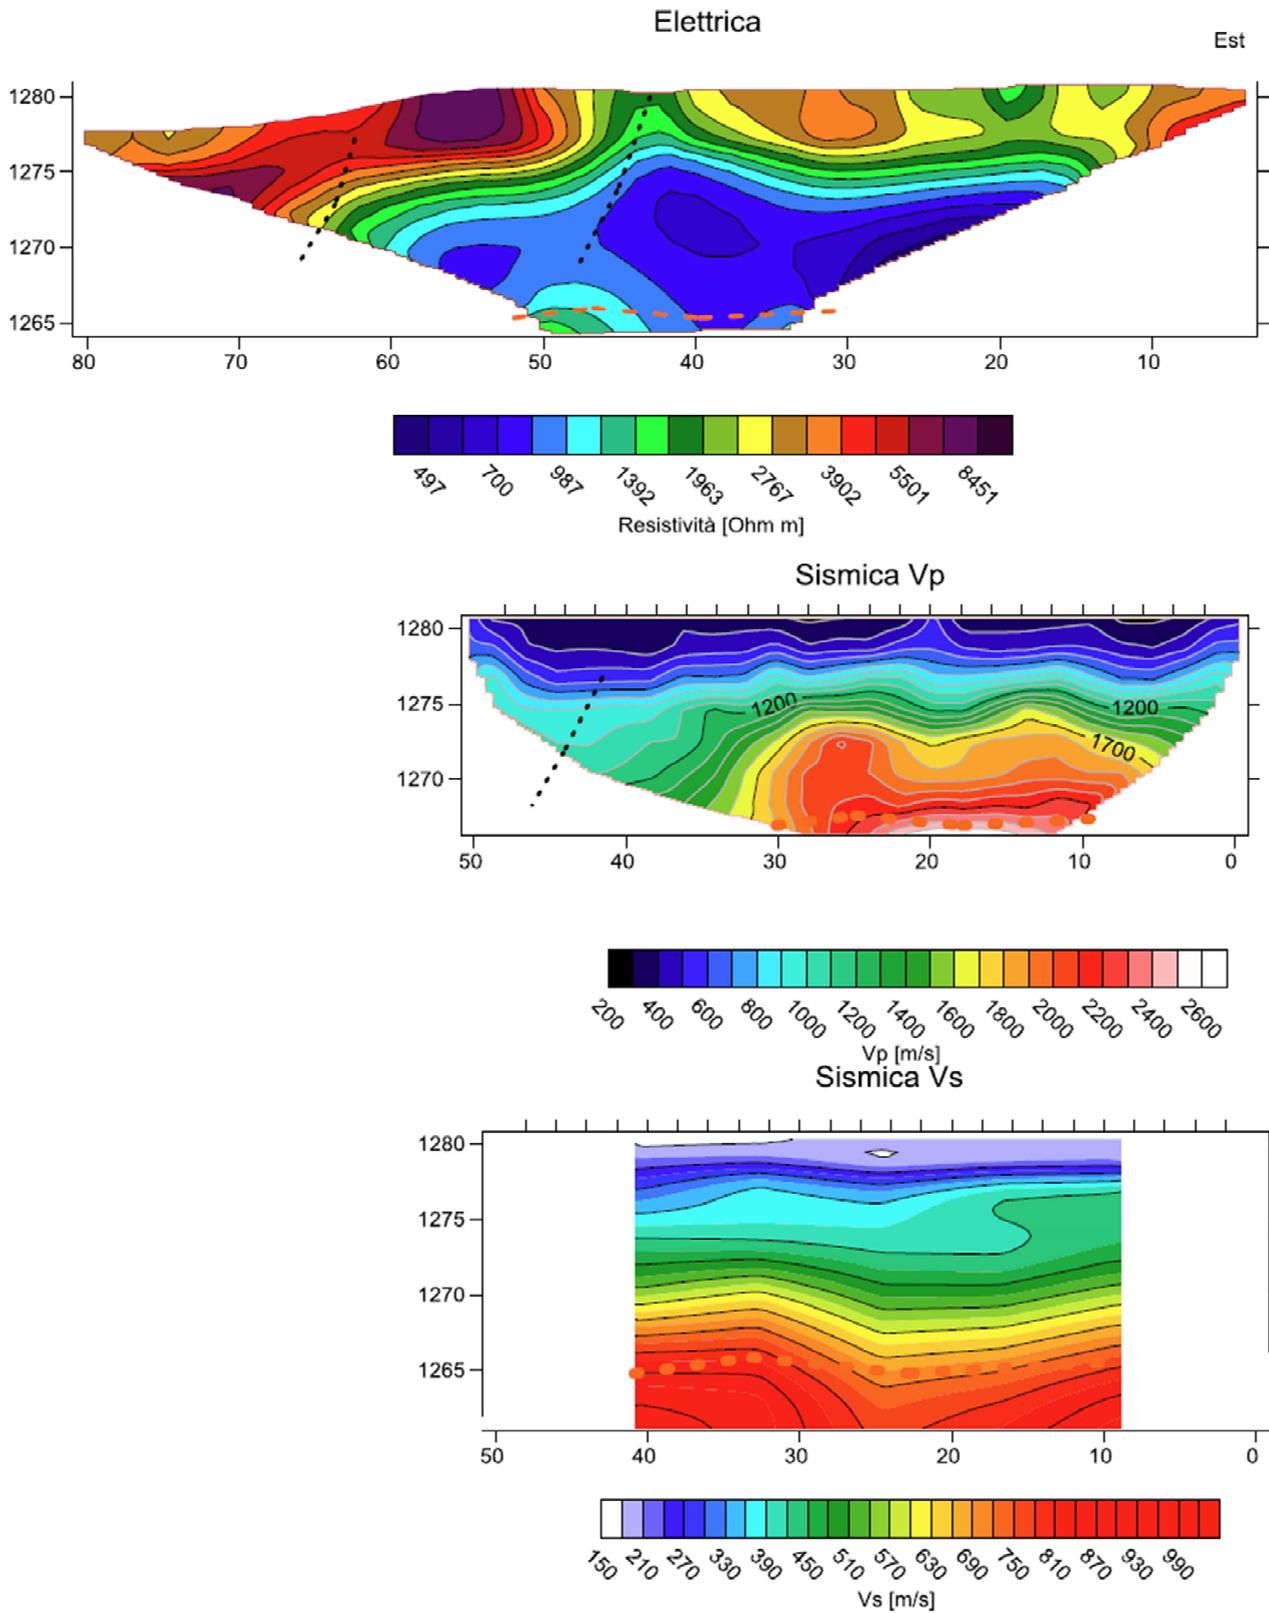
Nella sezione elettrica la parte grossolana aerata interessa i primi 5m di suolo ed ha la tendenza verso ovest di crescere di spessore ed aumentare in resistività. Rispetto allo scalino morfologico (progr.55m) l'aumento di spessore della porzione corticale resistiva è anticipato (progr.48m), osservando il Lidar è possibile notare che esiste in parallelo alla scarpata morfologica anche una struttura subparallela ma più latente ed arretrata verso Est. Si ritiene che questa possa determinare la risposta registrata nell'elettrica.

Il fondo relativamente più conduttivo ( $500 < \rho < 800 \text{ Ohm m}$ ) appare omogeneo lateralmente anche se intorno alla progressiva 50m riduce le sue proprietà ed anche in profondità, per quote inferiori a 1267m s.l.m. sembra si individui un livello

*elettrostratigrafico più resistivo (substrato roccioso destrutturato o ammasso a grossi blocchi?).*

*La sismica a rifrazione si sovrappone al profilo elettrico nella sua parte più orientale e consente di osservare come vi sia corrispondenza tra i due dati. In particolare si indica che la copertura grossolana è anche aerata ( $700 < V_p < 1000 \text{ m/s}$   $\rho > 1600 \text{ Onm m}$ ) e che si addensa in corrispondenza del cambio elettrico tomografico più conduttivo.*

*Con molta probabilità il primo orizzonte è costituito da corpi grossolani mentre il conduttivo coincide con depositi a matrice più fine fluvioglaciale. A circa 15m l'aumento di resistività e di velocità  $V_p$  potrebbe far sospettare l'intercettazione del substrato roccioso ma, in assenza di tarature oggettive, tale questione rimane solamente un'ipotesi plausibile.*

*Lo studio della velocità delle onde di taglio indica 4m di terreni granulari seguiti fino a circa 12m da sedimenti alluvionali di medio addensamento. Seguono sismo orizzonti contraddistinti da gradiente verticale elevato e  $V_s$  a partire da 700m/s.*

*Considerando che l'edificio di nuova edificazione sarà incastrato ad una certa distanza dal suolo (2-3m verso monte) è possibile indicare che la categoria di suolo di fondazione può essere considerata la B.”.*

In conclusione quindi non sono stati localizzati nel sottosuolo orizzonti problematici (ad esempio particolarmente ricchi d'acqua, o con distribuzione molto irregolare, o con giaciture tali da presupporre dislocazioni, ecc.).

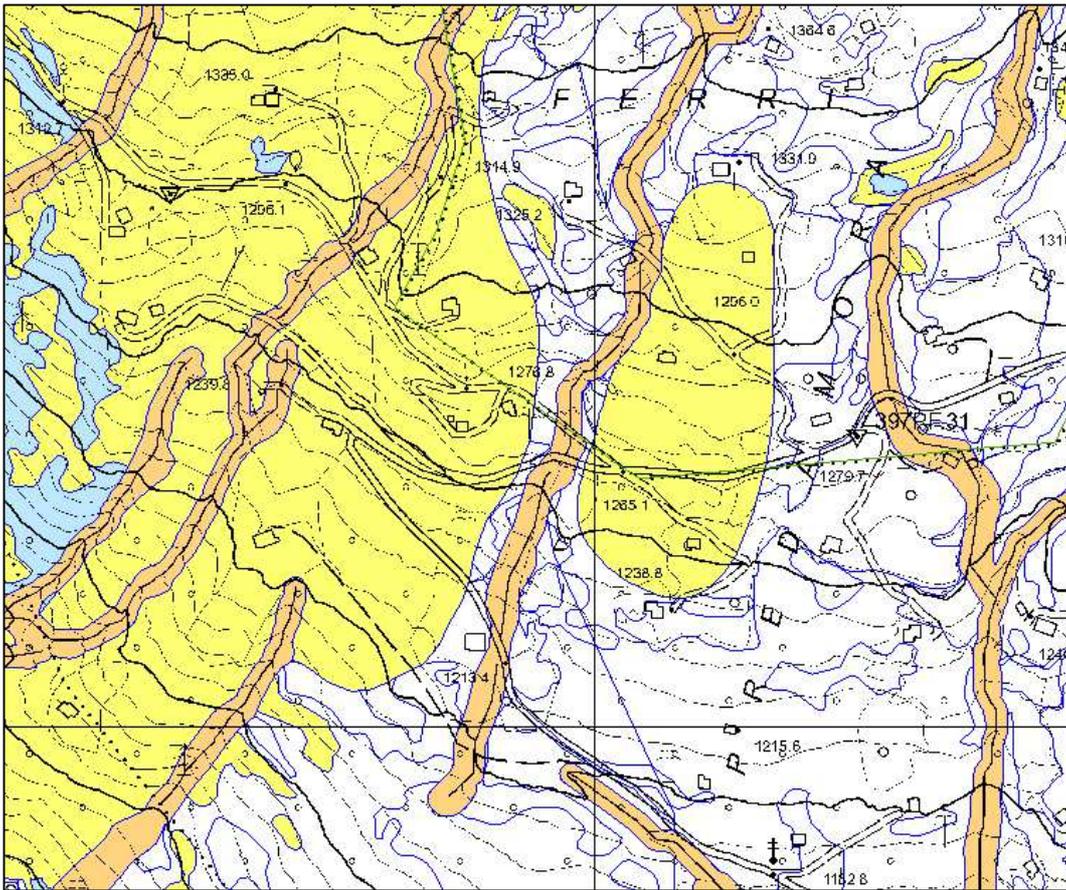
CARTA DI SINTESI DELLA PERICOLOSITA'

Si evidenzia che nella nuova cartografia della pericolosità (vedi estratto sottostante), adottata dalla Giunta Provinciale con deliberazione n°788 del 19 maggio 2017 e per le quali si è dato avvio alla fase di partecipazione dei comuni territorialmente interessati ai sensi del comma 7 dell'art. 10 della l.p. 9/2011, l'area in esame ha una penalizzazione bassa, legata esclusivamente ad una potenziale pericolosità da frana (vedi estratto nella pagina seguente); l'estensione dell'area penalizzata assume tra l'altro una conformazione completamente differente rispetto a quanto visto nelle cartografie precedenti (vedi pagg. 4, 7, 8, 9, 10).

In relazione alla nuova classificazione, essa genera una classe di pericolo "basso" e quindi una classe di rischio medio R2, consentendo la prevista nuova destinazione urbanistica.
